Private Leistungen bei Wurzelkanalbehandlungen (WKB)

Wann bezahlt die gesetzliche Krankenversicherung (gKV) und wann ist es private Leistung?

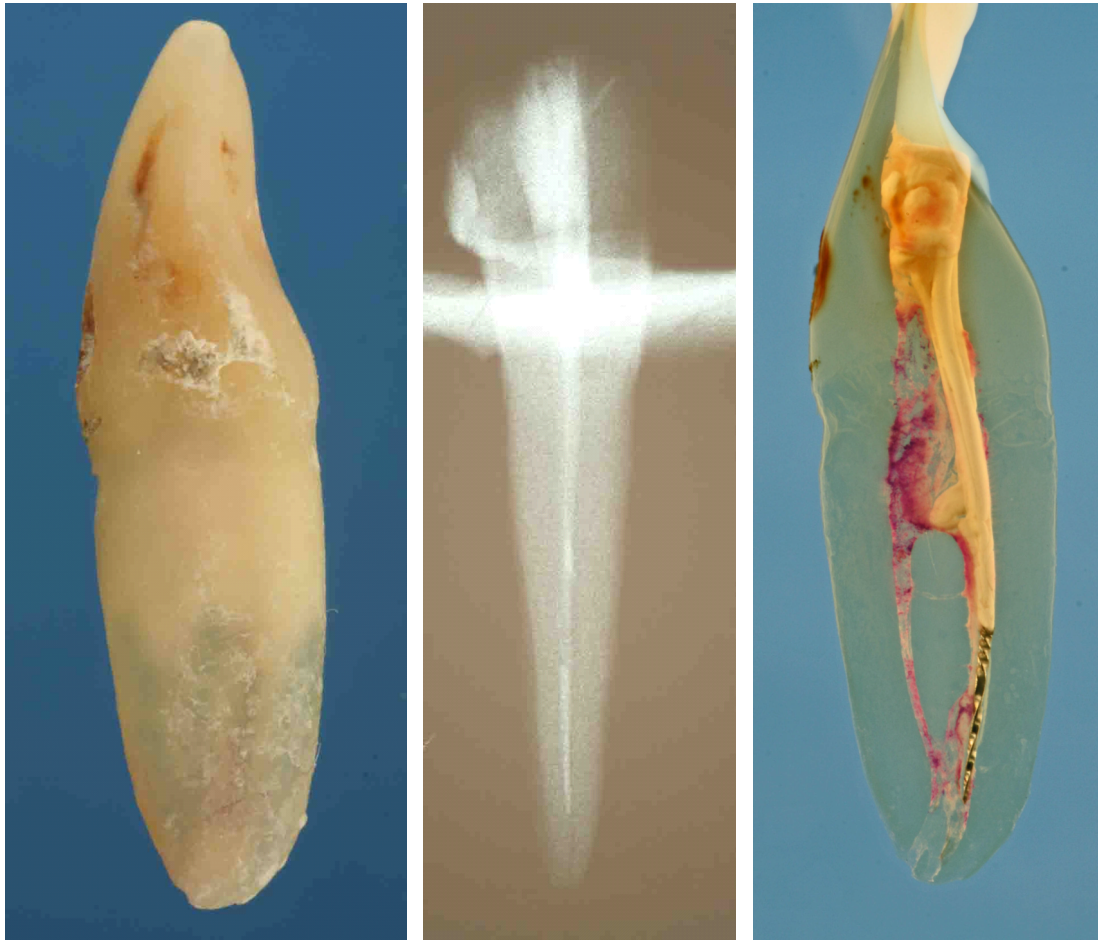
Ein konventionell wurzelkanalbehandelter unter Schneidezahn mit normaler Ausprägung der Wurzelkanalform. Das Röntgenbild zeigt zwar ein Behandlungsergebnis, das den Anforderungen der BEMA-Richtlinien genügt. Im transparenten Präparat wird jedoch deutlich, dass der Behandler das Vorhandensein eines zweiten Wurzelkanals nicht erkannt hat. Dadurch wurden weite Teile der Markhöhlräume nicht durch die Behandlung erfasst. Außerdem ist während der Behandlung ein Aufbereitungsinstrument abgebrochen, das stark verdrillt ist und das die weitere Aufbereitung des aufgefundenen Wurzelkanals verhindert hat.

Nur mit adäquater mikroskopgestützter Vorgehensweise hätten beide Wurzelkanäle aufgefunden und behandelt werden können. Instrumentenfrakturen können durch entsprechende Arbeitsweise und ausschließliche Verwendung fabrikneuer Instrumente ausgeschlossen werden. Leider sind die benötigten Instrumente so teuer, dass ohne Materialberechnung eine Wiederverwendung zwangsläufig ist.

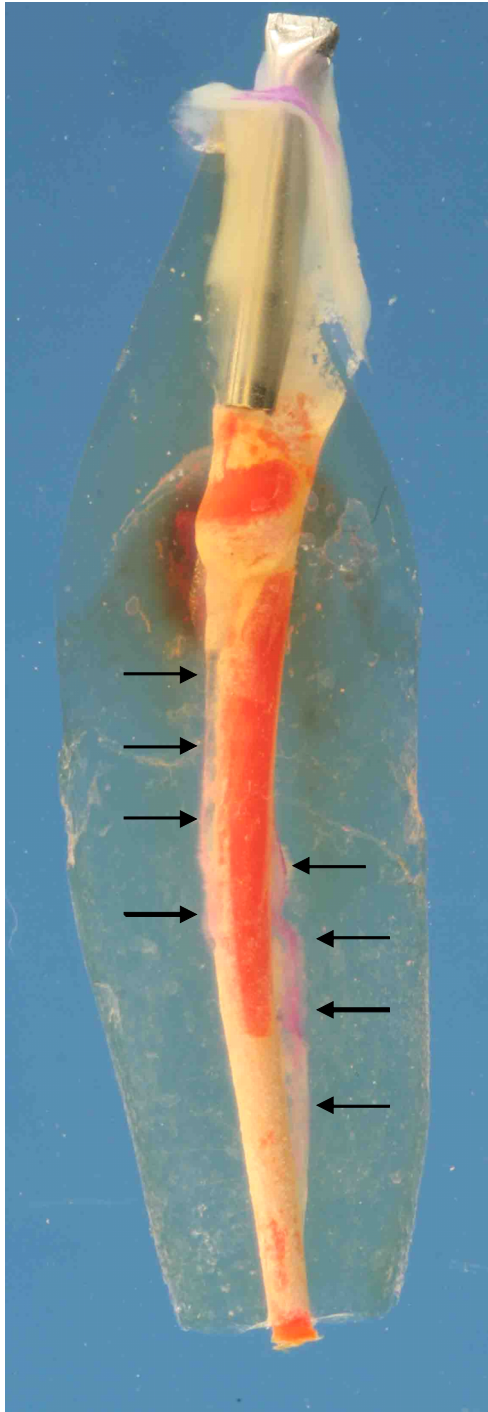
Transparentes Präparat eines unteren Schneidezahns nach standardisierter WKB mit anschließender chirurgischer Wurzelspitzenresektion. Man erkennt größere unbehandelte Abschnitte beidseits des orangefarbenen Guttaperchastifts.

Durch eine auf den speziellen Zahn abgestimmte Vorgehensweise kann eine vollständige Bearbeitung der Markhölräume sichergestellt werden und macht in der Regel einen zusätzlichen chirurgischen Eingriff überflüssig. Ein vollständiges Erfassen des gesamten Wurzelkanals gelingt ausschließlich mit „mikroendodontischer“ Arbeitsweise unter Verwendung eines Mikroskops.

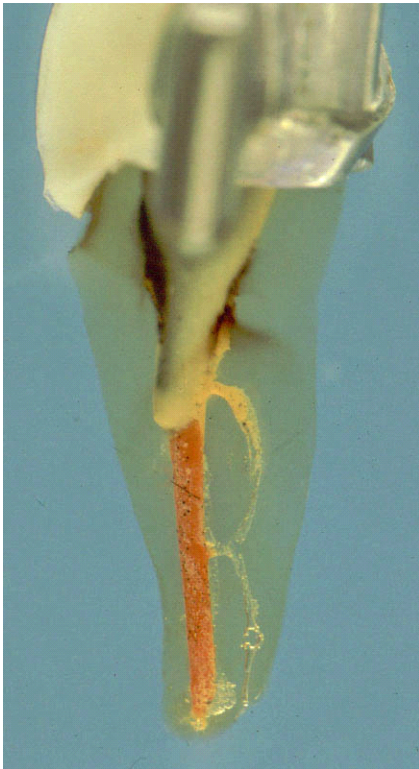
Dieser Zahn wurde in guter handwerklicher Qualität wurzelkanalbehandelt. Nach zwei Jahren hatte sich eine Entzündung an der Wurzelspitze entwickelt, weil ein zusätzlicher zweiter Wurzelkanal (rechts im Bild) nicht behandelt worden war. Durch eine spezialisierte Herangehensweise hätte das sicherlich vermieden werden können. Besonders tragisch in diesem Fall: Die relativ neue Prothese war an diesem Zahn verankert und musste ebenfalls erneuert werden.
